ESI[tronic] 2.0 version 2020/1 – Невозможно установить соединение с базой данных. Касается ESI[tronic] 2.0 версии 2020/1

- ▶ ESI[tronic] 2.0 версия 2020/1
 - ▶ ESI[tronic] 2.0 версии 2019/2 и 2019/3 после понижения с ESI[tronic] 2.0 версии 2020/1

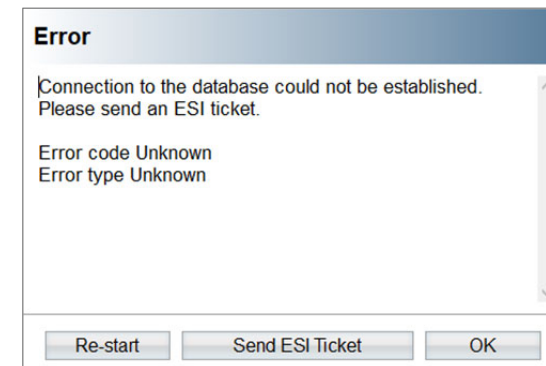
- A)** ESI[tronic] 2.0 версии 2020/1 сообщает об ошибке (см. изображение) сразу при запуске после завершения установки.
- B)** ESI[tronic] 2.0 версии 2020/1 сообщает об ошибке (см. изображение) при запуске ПО после перезагрузки ПК.

Служба Windows «Служба баз данных ESItronic 2.0» запускается слишком поздно, завершается сбоем, либо ничего не происходит. Без этой службы Windows не может установить соединение с базой данных, и ESI [tronic] 2.0 версии 2020/1 не запускается.

1. Загрузите Service Pack "SP-Transbase8-Cleanup" с сайта:
<http://cdn.esitronic.de/ESI/SP-Transbase8-Cleanup.exe>
2. Запустите "SP-Transbase8-Cleanup.exe" двойным нажатием.
3. Прочитайте и следуйте инструкциям на экране.
4. Перезагрузите компьютер.

1. Откройте меню «Пуск» Windows и введите «Службы» в поле поиска.
2. Выберите службу "ESItronic 2.0 Database Service" из списка отображаемых служб Windows .
3. Нажав правую кнопку мыши выбрать "Свойства".
4. В появившемся меню во вкладке "Общие" в поле "Тип запуска" выбрать "Автоматически (отложенный запуск)". Далее "Применить"
